En uppdatering om den näst sista 164:an

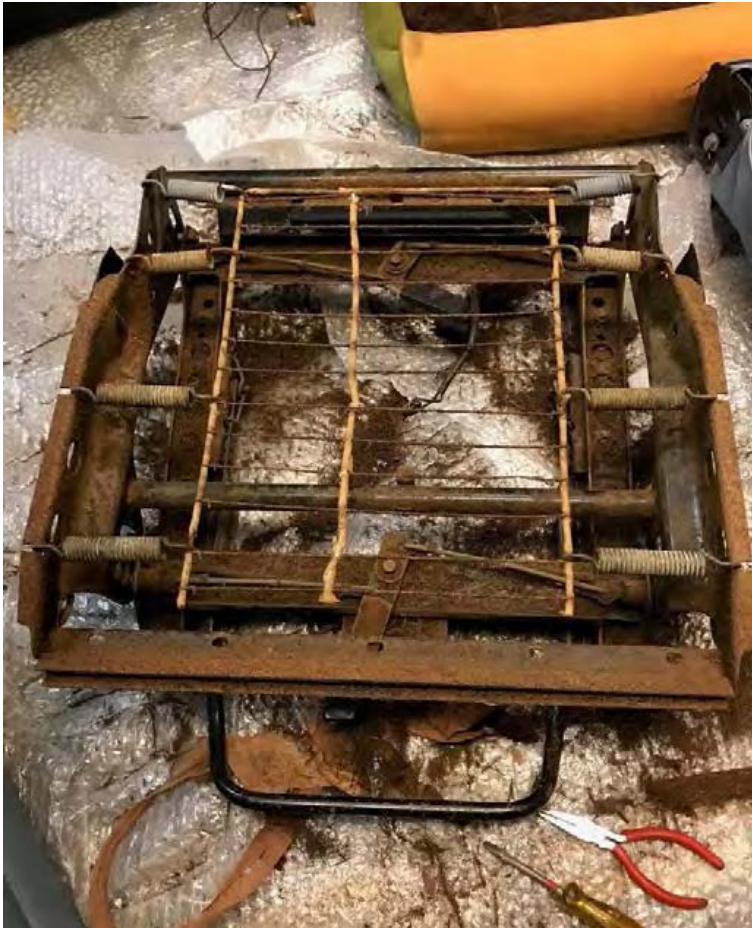
Pulvriserad krollsplint och rostigt stolsunderrede.

vattendrag är att krollsplinten (stopningen) har dött plus de superrostiga stolsramarna. Aldrig sett något liknande. Inte för att jag är någon expert men jag har sett hur det skall se ut när det fungerar som det skall under normal förslitning och ålder. Stolarna kan ju vara bytta men då måste de "ursprungliga" stolarna varit utsatta för något ännu värre...

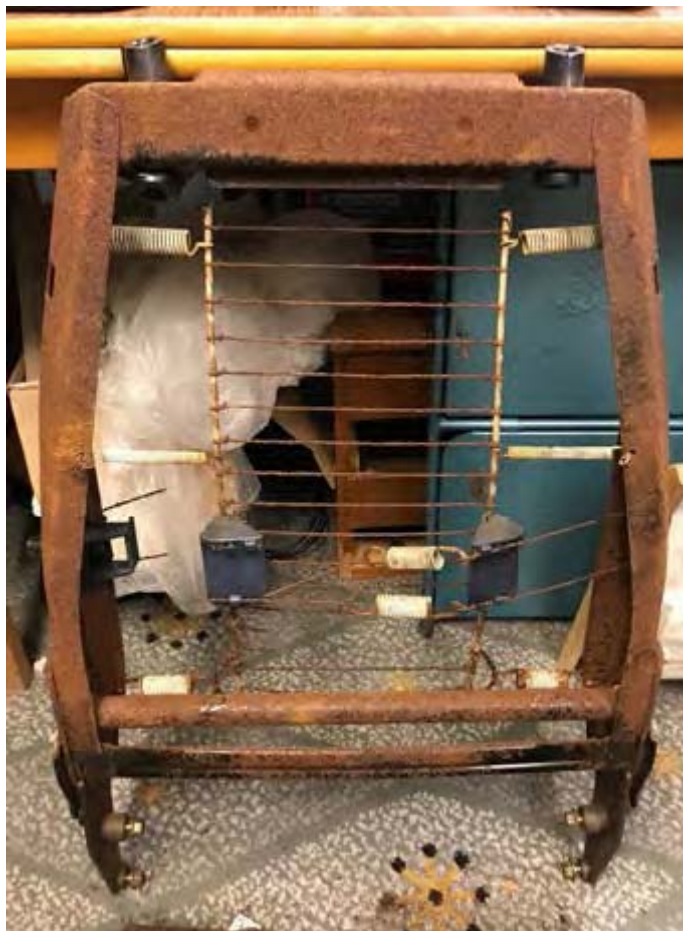
Rostigt ryggstöd

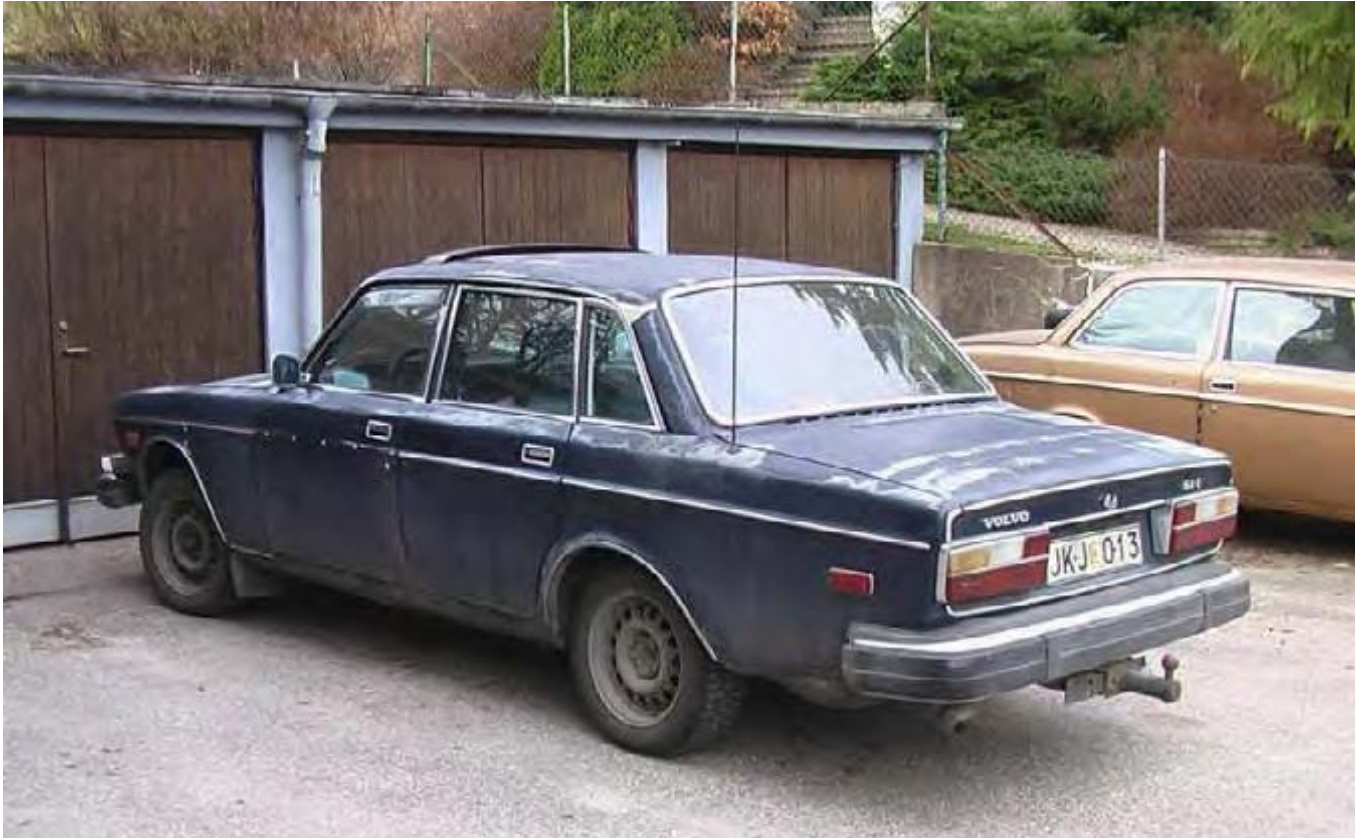
Innan renoveringen kom igång

Med detta sagt kommer jag till det första steget i renoveringen av framstolar och baksäte med syfte att försöka återställa så gott det går. Forts följer...
