Min Volvo 164E 1974 - del 3

Då fortsätter berättelsen om min bil 1644551A med chassi nummer 123530 som jag ägt sedan 1982 då jag fyllde 18 år och användes fram till 1990. Bilen startades upp efter många år av avställning förra Julen. Bromsoken har helrenoverats, alla broms-slangar och de flesta bromsrör har bytts ut mot nya. Svetsning påbörjats och i förra numret berättade jag om bränsletankens renovering och svetsning i bagagegolv och balkar. Har nu kommit en bit men är inte riktigt klar ännu för att återmontera tanken. Höger reservhjulbalja står nu närmast på tur att bytas ut.

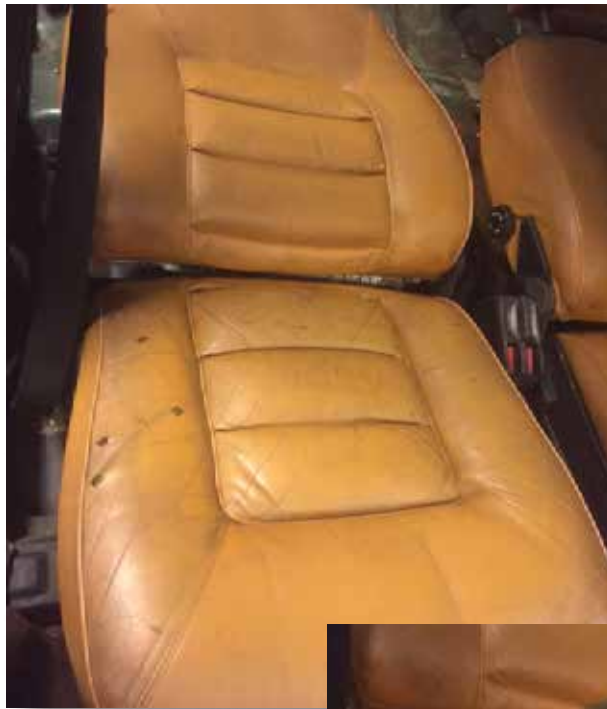
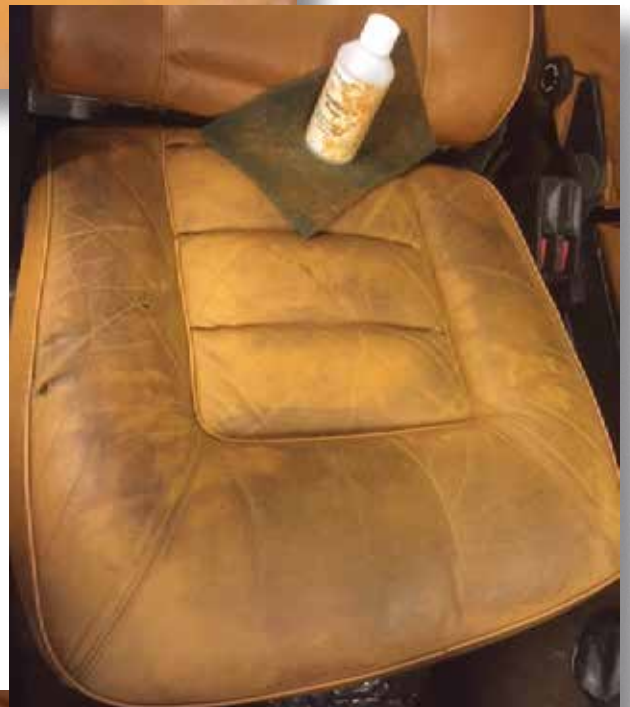
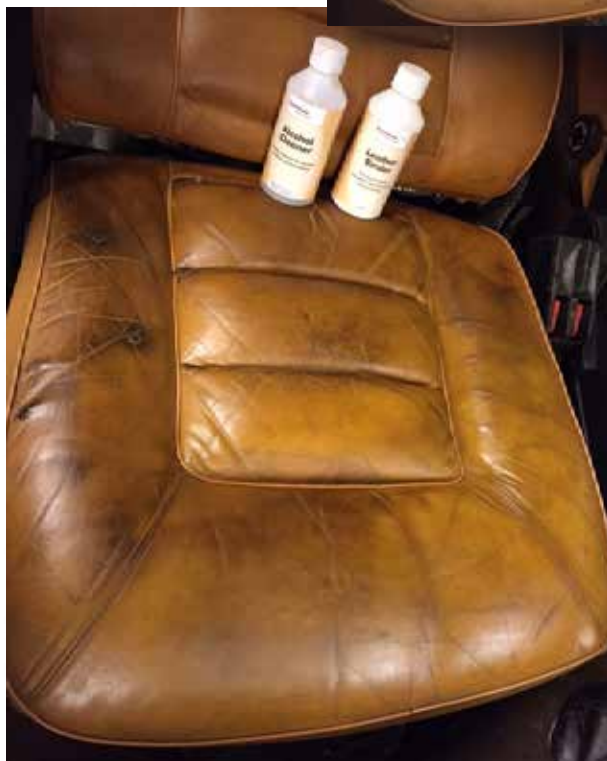
En bild på utgångsläget överst till höger. Vi börjar med en rengöring av skinnen med "Leather Ultra Clean". Stolarna var både fläckiga och med cigarett hål... Hårt skinn och en del sprickor, skall det gå att rädda?

Rengör sen skinnen med "Alcohol cleaner". Därefter smörjer man in lädret med "Leather prep" och slipar ned den gamla ytan med Scotchbrite om det som i mitt fall var hårt skinn och mindre sprickor i ytskiktet. Detta är ett av de viktigaste momenten för att få en mjuk skinnklädsel. **Se bilden i mitten.**

Tvätta sen av med "Alcohol cleaner" igen. Nu om skinnen är slitet och med sprickor i ytskiktet, vilket det oftast är, smörjer man in med ett medel som förstärker skinnen "Leather binder". Här har jag behandlat med två lager "Leather binder". **På sista bilden syns resultatet så långt.**

Smörj sen in lädret ordentligt med "Leather retriive", ett mjukgörande medel som mjukar upp skinnen. Täck med plastfolie över natten. Flera omgångar rekommenderas.

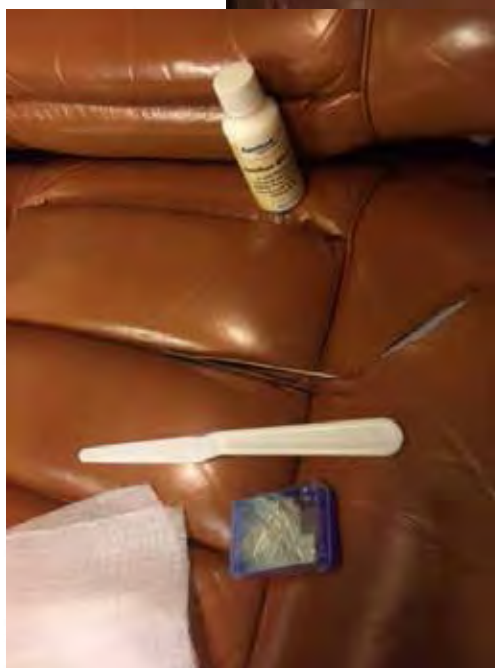
Är det stora revor som här på förarstolen kan detta lagas också med förstärkningsduk som stoppas in under lädret med en vinklad pincett och en palett spackelspade. Med spaden läggs sedan ett läderlim "Leather glue" på undersidan av skinnet. Jag valde att hålla förstärkningsduken och skinnet på plats med nålar medan limmet torkade och sen spackling, resultatet blev bra.

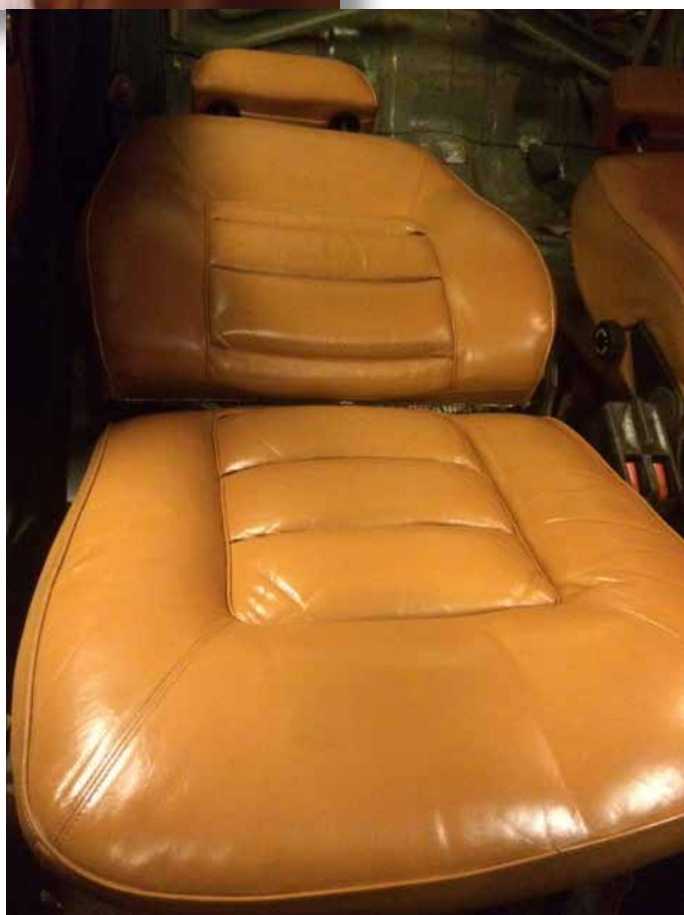
Här har jag färgat med svamp, 4 lager och låtit det torka ordentligt mellan lagren. Inte riktigt klart ännu men det ser lovande ut. När färgen täcker ordentligt kommer jag att lägga sista lagret med Airbrush och sen försegla med "Finnish" i några lager. Innan sista lagret "Finnish" finslipas skinnet med 800 - 1200 slippapper och sen ett sista lager med "Finnish". Sen är det klart!

Dags för det stora ögonblicket när infärgning påbörjas. Jag valde att använda svamp för de första lagren, går också att lackera ytan med en Air brush färgspruta för ännu bättre resultat. Läderfärgen "Leather colourant". I mitt fall heter interiörkoderna 970 "Läderfärgad" som Läderspecialisten har blandat ihop efter ett skinnprov från baksätets undersida där skinnet inte har varit utsatt för slitage eller sol.
