En uppdatering om den näst sista 164:an

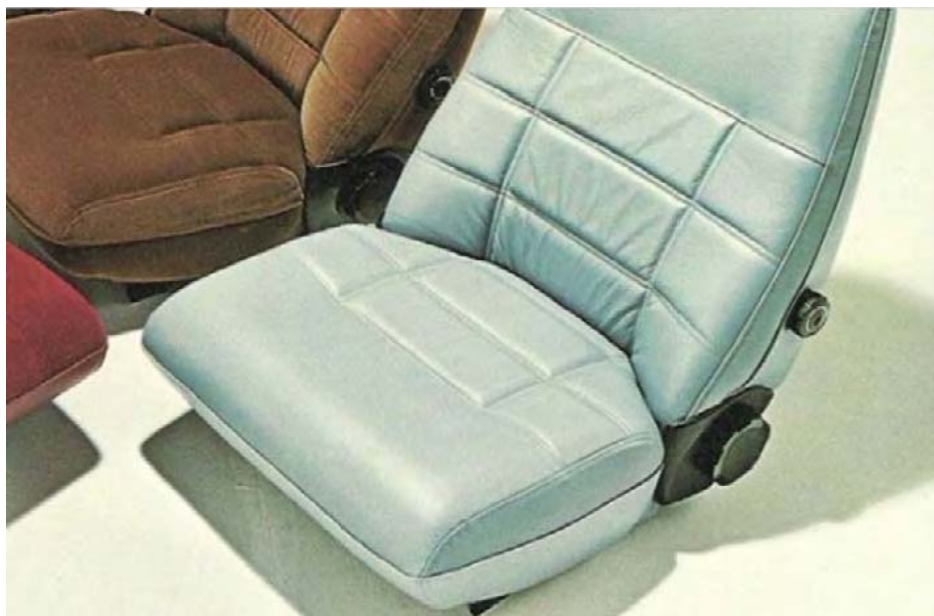
vattendrag är att krollsplinten (stopningen) har dött plus de superrostiga stolsramarna. Aldrig sett något liknande. Inte för att jag är någon expert men jag har sett hur det skall se ut när det fungerar som det skall under normal förslitning och ålder. Stolarna kan ju vara bytta men då måste de "ursprungliga" stolarna varit utsatta för något ännu värre...

Rostigt ryggstöd
